**Dokumentation:
Restaurierung und Konservierung
eines Planetariumsprojektors**

Arge Maritime Landschaft Unterelbe GbR
Kirchstieg 30
21720 Grünendeich
Dr. Sebastian Ipach
Januar-Februar 2023

B&K Metallkonservierung GbR
Restaurierungszentrum Kiel
Kaiserstr. 4, 24143 Kiel
mail@buk-metall.de
Dipl.-Rest. Anne-Christin Batzilla-Kempf

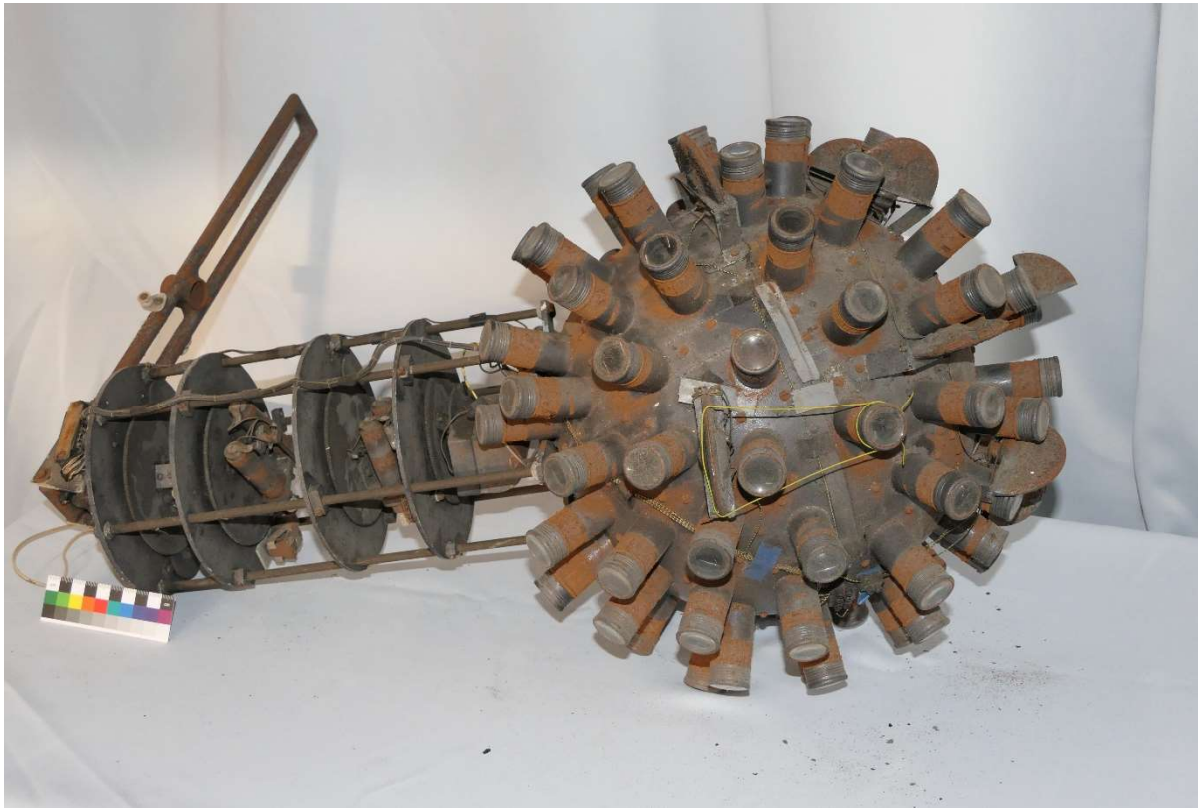
Bild 1. Der Planetariumsprojektor vor der Restaurierung.

An dem Projektor waren einige Spuren von vorangegangenen „Reparaturen“ bzw. „Befestigungsmaßnahmen“ erkennbar. In diesem Fall wurden die Kabel ursprünglich mit schwarzem Klebeband befestigt. Dieses wurde auch in den „Linsenträgern“ zum Kaschieren der Öffnungen von Innen verwendet und kann daher als bauzeitlich angesehen werden. Des Weiteren wurde blaues, graues und gelbes Klebeband zur Befestigung der Kabel und Verbindungen verwendet (Bild 1 und 5). Dabei handelt es sich offenbar um spätere Hinzufügungen. Eines der Stahlelemente an der Kugel wurde zusätzlich mit einem gelben Kabel in Position gehalten (Bild 1).

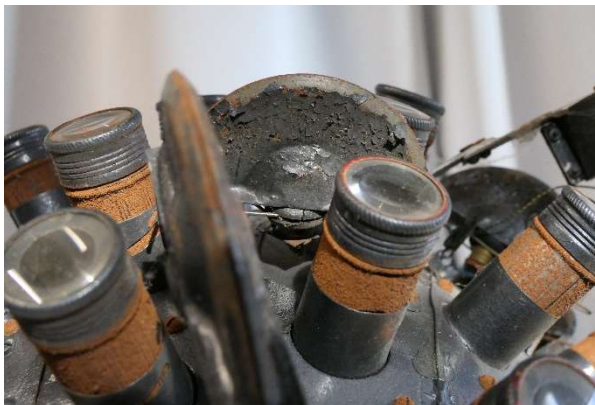
Die Beschichtung des Kugelkörpers und der Steckhülsen war vollständig und nicht enthaftet. Dabei ist unklar aus welchem Material diese Teile des Projektors hergestellt wurden. Die Korrosionsbeständigkeit und das geringe Gewicht, lassen die Verwendung von Aluminium oder eine Magnesiumlegierung vermuten. Alle beschichteten Stahlbauteile waren ebenfalls partiell stark korrodiert und die schwarze Fassung dadurch enthaftet. (Bild 2 und 3). Diese war krakeliert und die Schollen rieselten vom Untergrund ab.

Bild 2. Projektorlinsen in den modifizierten Schraubverschlüssen. Die vernickelten Stahlrohre sind stark korrodiert.

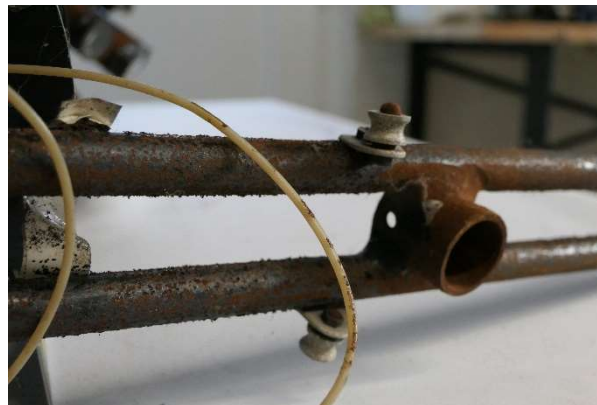
Bild 3. Der Befestigungsbügel ist ebenfalls korrodiert. Die Beschichtung ist entfestigt und steht in Schollen ab. Der Antriebsriemen zeigt die Positionierung des Antriebsmotors.

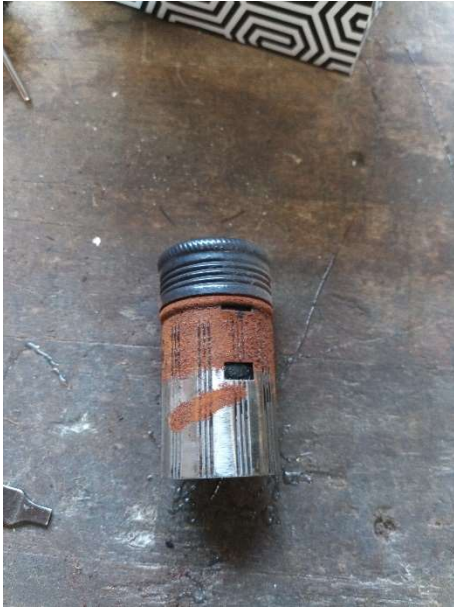
Bild 4. „Linsenträger“ aus vernickeltem Stahlrohr, Schraubdeckel und Linse. Die Löcher im Rohrkörper sind von Innen mit schwarzem Klebeband kaschiert.

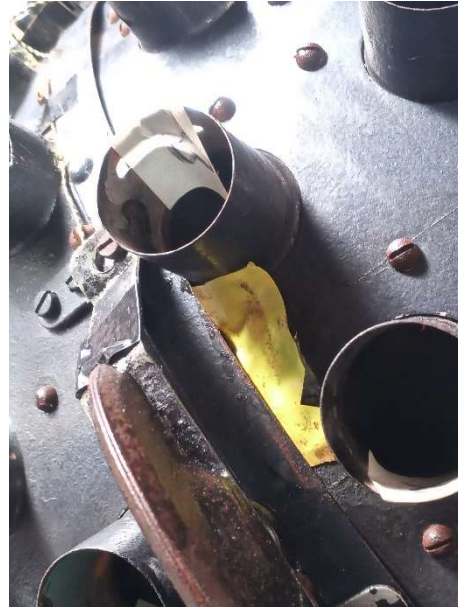
Bild 5. Verwendung von unterschiedlichen Klebebändern zur Sicherung der Elektrifizierung.

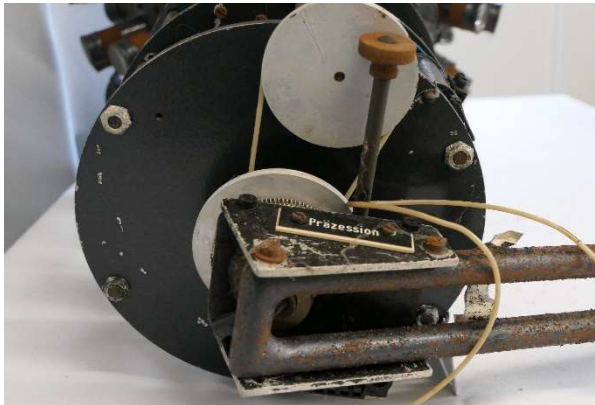
Bild 6. Antriebsscheiben und Antriebsriemen an der untersten Plattform.

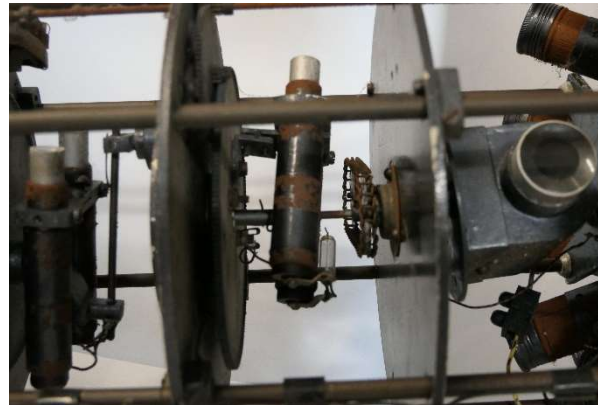
Bild 7. Projektoren auf den verschiedenen Ebenen. In der Glasröhre befindet sich mutmaßlich Quecksilber.

hinaus finden sich an den Projektoren auf den rotierenden Plattformen Glaskörper, die mutmaßlich mit Quecksilber gefüllt sind. Eine unwissentliche Beschädigung und in der Folge eine Kontamination mit Quecksilber ist unbedingt zu verhindern.

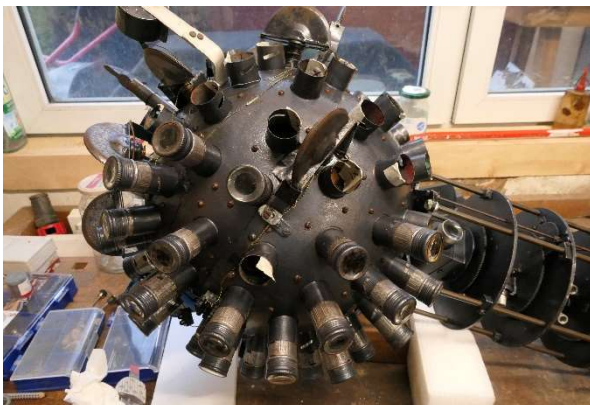
Bild 8. Gereinigter Körper des Projektors. Zur Abnahme der Korrosionsprodukte wurden die „Linsenträger“ gelöst, entnommen und nummeriert.

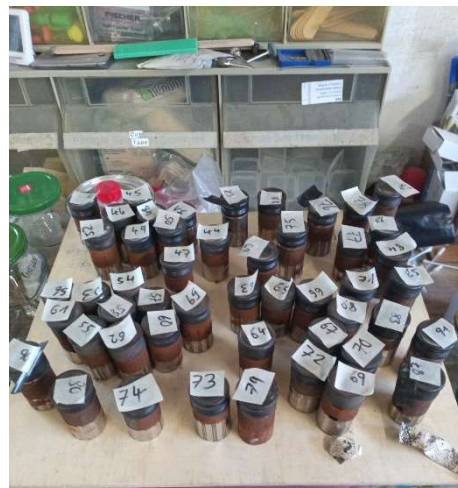
Bild 9. Zur Bearbeitung entnommene, nummerierte „Linsenträger“.

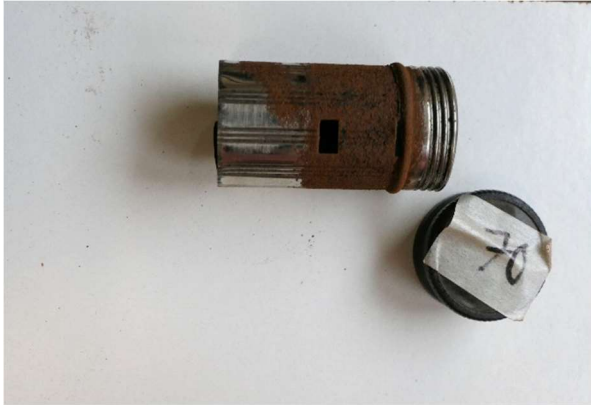
Bild 10. Abnahme des Schraubdeckels mit der Linse.

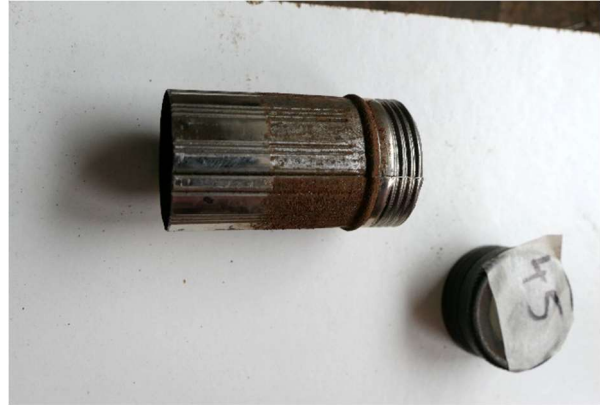
Bild 11. Abnahme der Korrosionsprodukte mittels Ultraschallmeißel.

- Freilegen der vernickelten Oberfläche der „Linsenträger“ mittels Ultraschallmeißel. Anschließend wurde die Oberfläche durch Radierer und rotierende Filzkörper verdichtet.

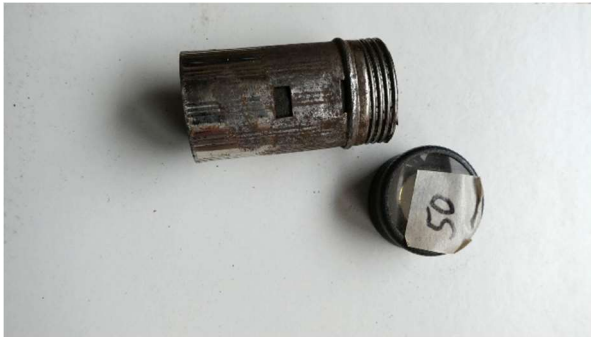
Bild 12. „Linsenträger“ im konservierten Zustand.

- Nachreinigen der „Linsenträger“ mit Ethanol.
- Die gelösten Klebestreifen wurden mit Sekundenkleber wieder befestigt.
- Konservieren der „Linsenträger“ mit einem mikrokristallinen Wachs aufgetragen durch Lappen.

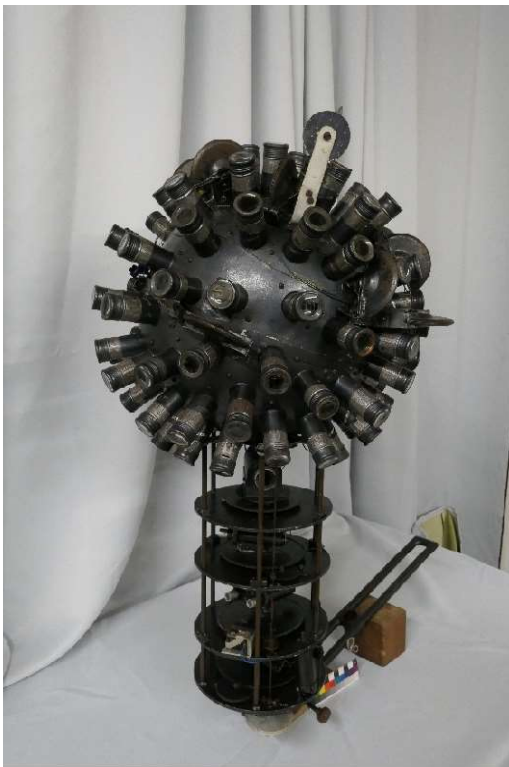
Bild 13. Planetariumsprojektor nach der Restaurierung Ansicht 1.

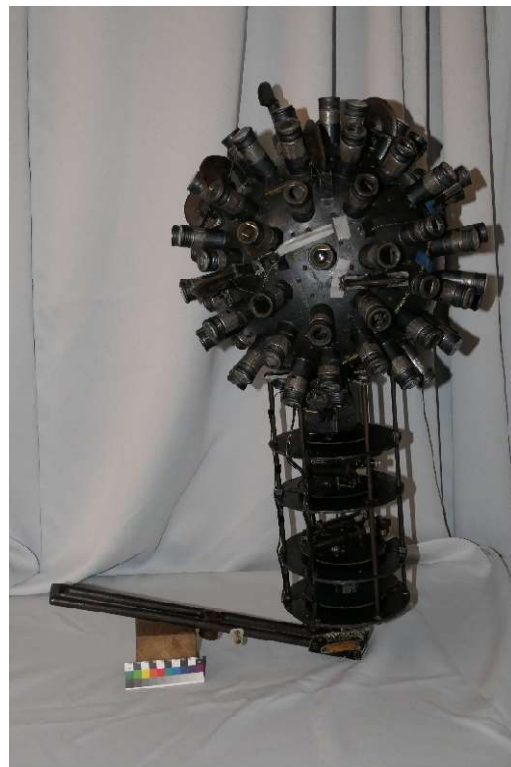
Bild 14. Planetariumsprojektor nach der Restaurierung Ansicht 2.
